2023年6月16日  
株式会社キトー

## キトーベルトラッシング (BLR形) の点検のお願い (不良品の無償交換のお知らせ)

製品名称：キトーベルトラッシング (BLR形)

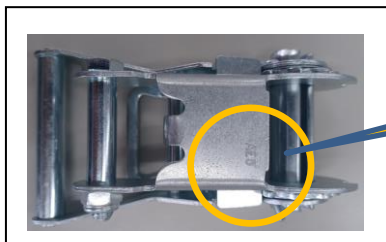
ロット刻印の位置

当該ロットはレバー部に刻印されておりますのでご確認願います。

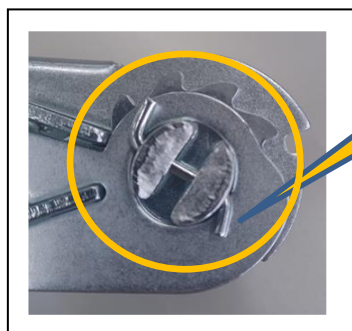
### 写真② 抜け止めピンの状態 (良品)

1. 写真①のキトーベルトラッシング (BLR形) において、フレーム側面の抜け止めピンを両側とも目視にて確認願います。※ベルトは付いた状態で確認出来ます。
2. 写真②は良品です。ピンの両端が曲げられた状態が正常です。
3. 写真③は不良品です。ピン曲げなし、曲げ不良、もしくはピン無しの状態が確認された場合、即時のご使用中止をお願い致します。

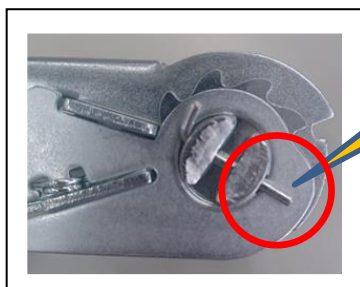
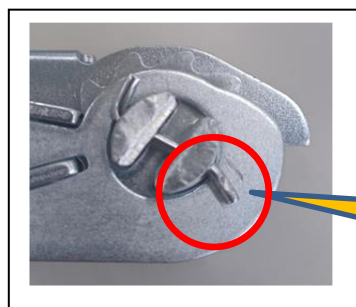
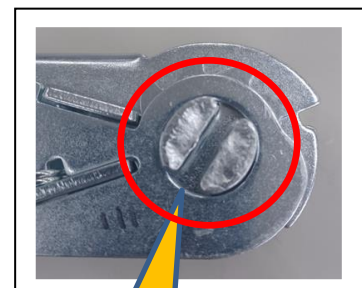
### 写真③ 抜け止めピンの状態 (不良品)

キトーベルトラッシング (BLR形) において、ベルト巻取りジクの抜け止めピンに加工漏れがある製品が流出した可能性が発覚しました。

なお不良品は、抜け止めピンに曲げが加工されていない、もしくは曲げ加工が不十分なことから抜け止めピンが脱落する恐れがございます。そのため、直ちに自主点検を実施いただきたく、重ねてお願い申し上げます。

大変恐れ入りますが、【別紙：点検要領】に従い、直ちに自主点検を実施いただき、**不良品に該当するものは、直ちにご使用を中止してください**。不良品は、良品に無償交換をさせていただきますので、お買い上げの販売店または後記の連絡先までご連絡をいただきますようお願い申し上げます。
